**Færdsel langs danske vandløb
en undersøgelse af slitagen af 16 vandløb**
Caspersen, Ole H.; Jensen, Frank Søndergaard

En undersøgelse af slitagen af 16 vandløb

Arbejdsrapport Skov & Landskab nr. 143-2011

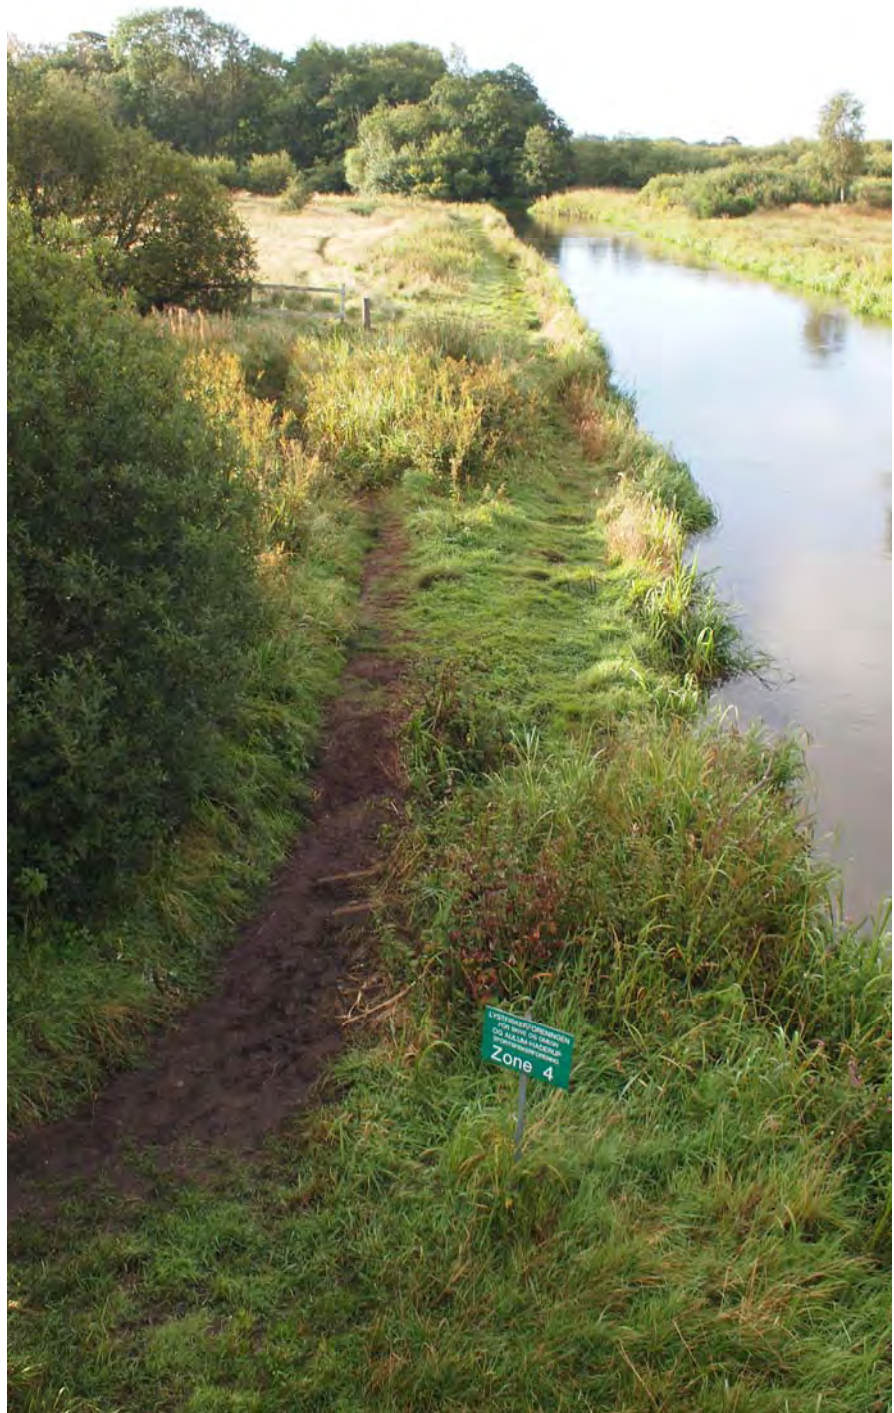
Figur 8. Der færdes mange langs Karup Å og det bevirker nogen slitage. Slitagen forekommer flere steder og er i nogen grad afhængig af jordbund og hydrologiske forhold. Mest udpræget er slitagen tæt ved nedgangene til åen som her ved Hagebro.

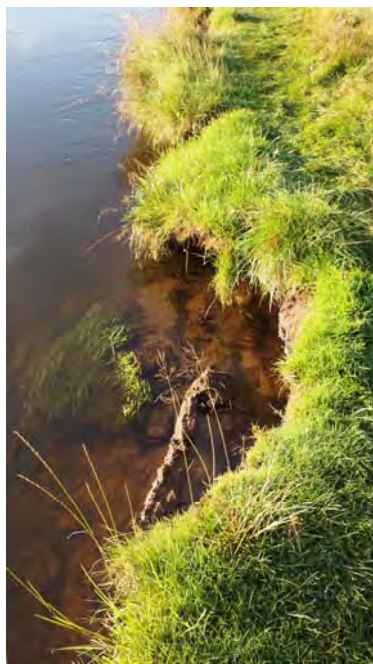
Figur 9. Der blev ikke konstateret brinkerose som følge af sejlads på Karup Å. Derimod sås mange steder erosion som følge af åens naturlige mæandring.

Hjulspor	Nej
Stibredde	0-0.5 m
Overfladenedslidning	Flere steder. Især tæt på veje og ved specielle jordbunds forhold og hydrologiske forhold
Forurening/affald	Nej
Æstetiske forstyrrelser	Nej (mindre fiskehytter enkelte steder)
Hærværk	Nej

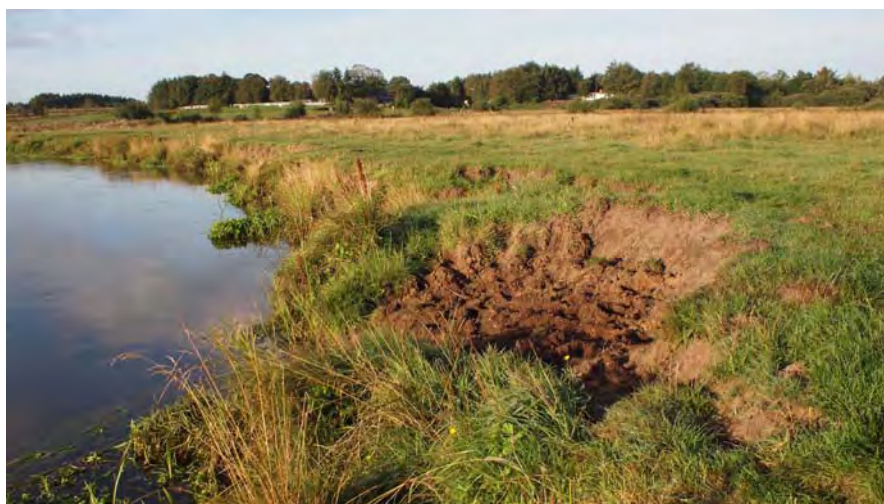
Figur 10. Længs Karup Å ses mange steder en forholdsvis stor erosion af brinken som følge af de kreaturer kvæg som græsser i området. Som det fremgår af billedet er jordtypen meget sandet og dermed ikke særlig robust overfor fysisk påvirkning.

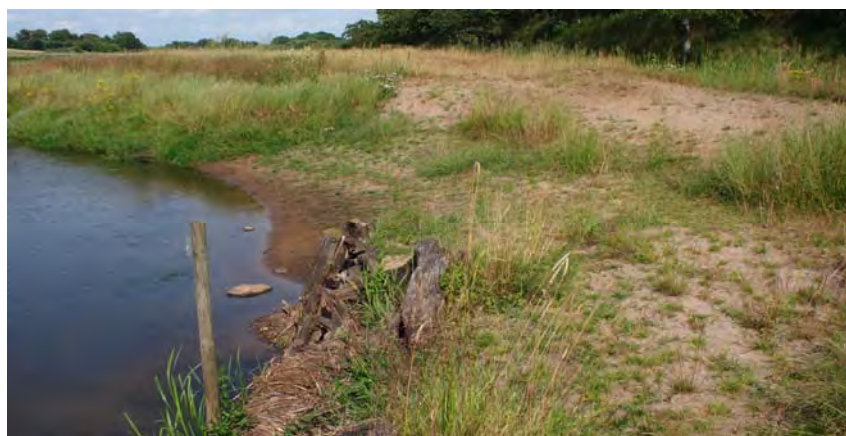
Figur 14. Ophalingssted for kanoer på Kongeåen. Der kan på disse steder ses en mindre punktvis slitage, men derudover kunne der ikke konstateres slitage langs åen.

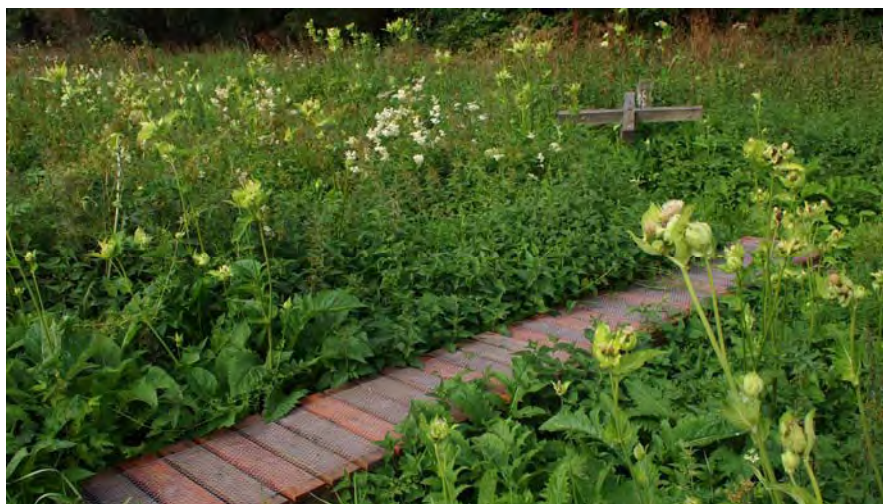
Figur 19. På grund af de fugtige forhold langs Nymølle Bæk er stien flere steder blevet forbedret med gangbrædder.

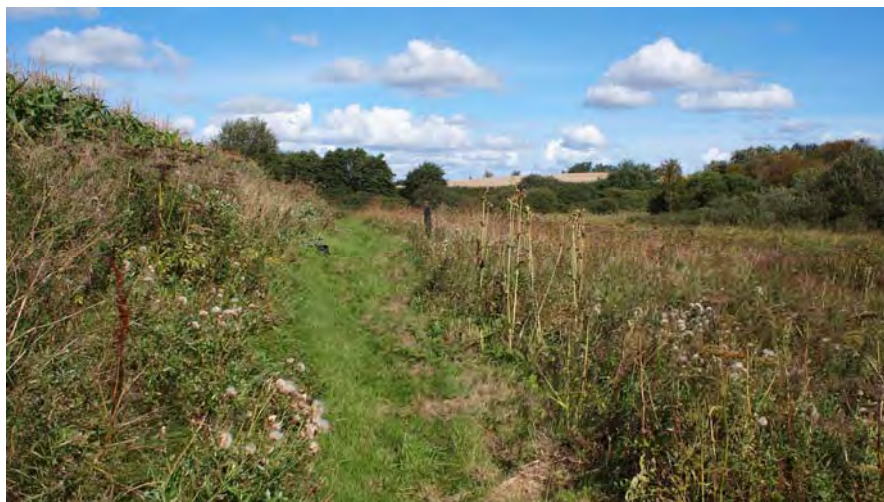
Figur 20. Stien langs Nymølle Bæk slås et par gange årligt, hvilket er nødvendigt for at forhindre at den gror til. Færdslen på stien er ikke tilstrækkeligt til at holde stien fri for vegetation.

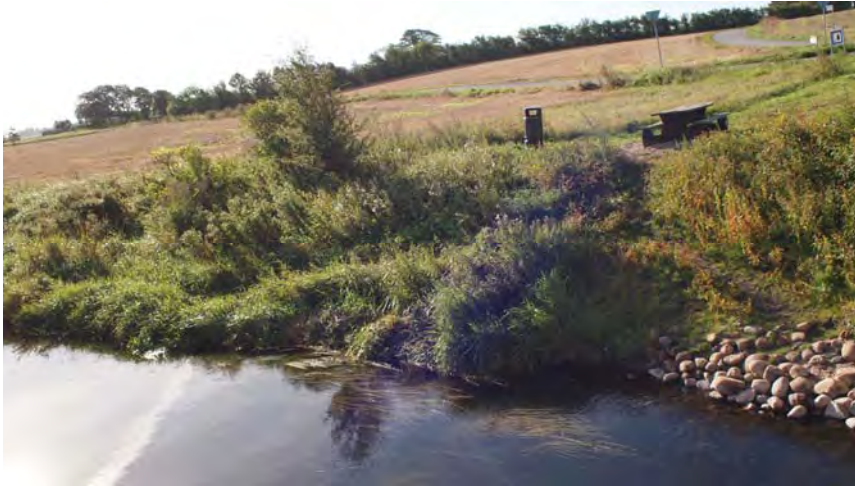
Figur 25. Længs Simsted Å er der enkelte steder etableret mindre rastepladser, og åbrinken er blevet forstærket for at forhindre erosion.

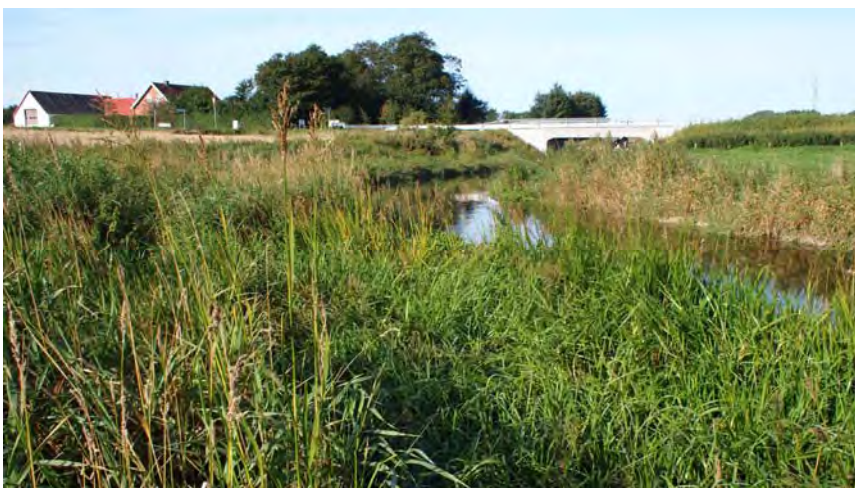
Der blev kun punktvist konstateret slitage langs åen. Disse steder var typisk i forbindelse med vejoverskæringer af åen.

Figur 26. Mindre trampestier kunne enkelte steder ses i forbindelse med veje som krydser Simsted Å.

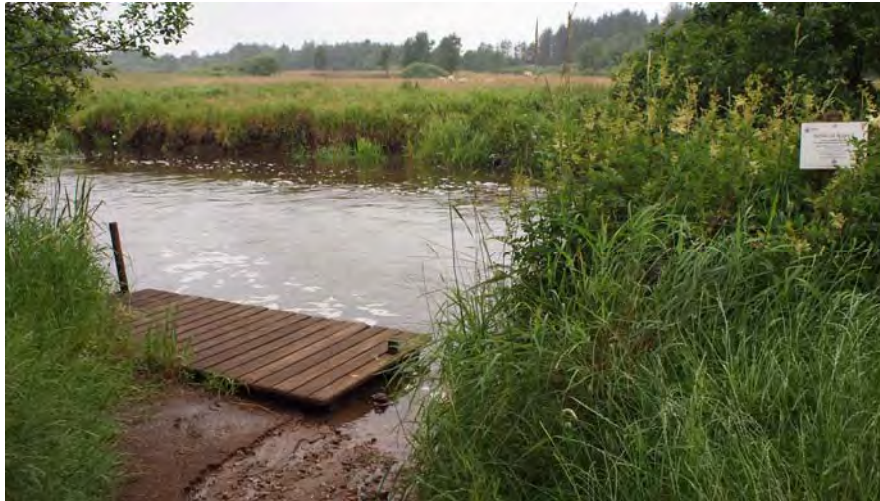
Figur 30. Langs Skjern Å findes flere ophalingssteder for kanoer. De er veletablerede og der kunne kun enkelte steder ses nogen slitage som følge af den rekreative anvendelse. Åbrinken fremstod i øvrigt som upåvirket af den rekreative anvendelse.

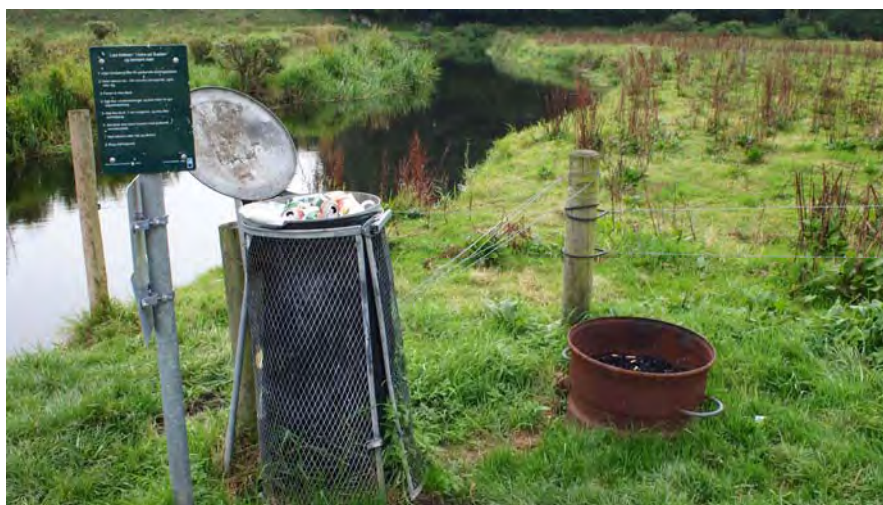
Figur 32. Flere affaldsbeholdere var godt fyldt op langs Suså, men der blev ikke konstateret egentlig forurening.
